**AUTOMOTRIZ J&B MOTORS SAC**

**INFORME TECNICO 0038-25**  
**SERVICIO DE LAVADO**

MARCA: FORD E3500	MODELO: ECOLINE
PLACA: EGP 448	KILOMETRAJE:
COMBUSTIBLE: REGULAR	Fecha :24-03-25

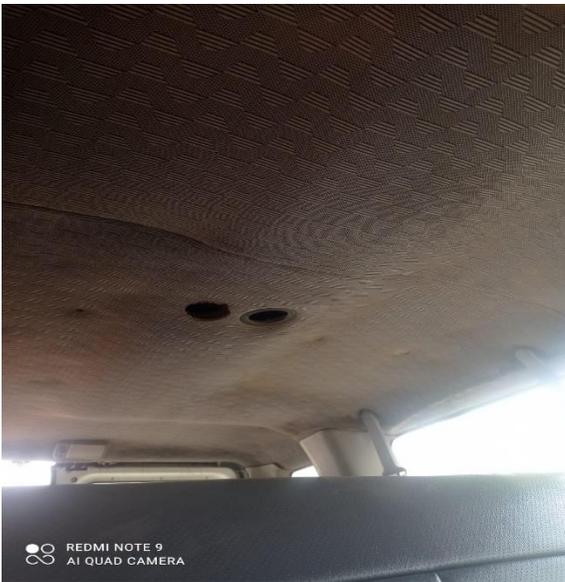
1- Techo interior contaminado de grasa y polvo.

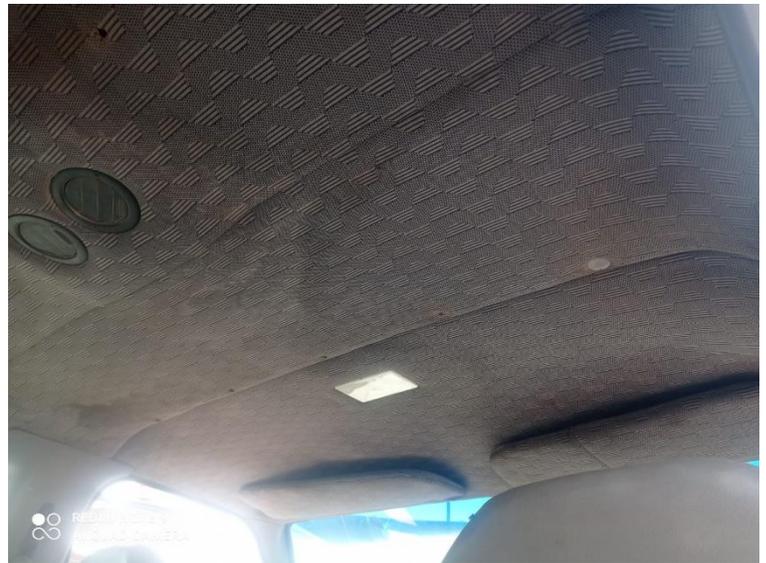
- Lavado de techo contaminados de grasa, polvo y reparación de tapiz.

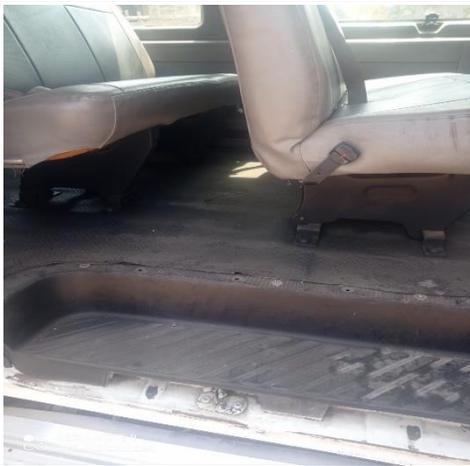
2- Piso maltratados reseco y cinturones con grasa.

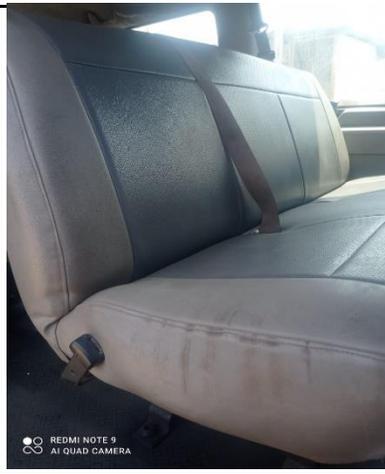
Falta de limpieza y descontaminación de piso, con silicona de piso sonax y Acetano de sodio.

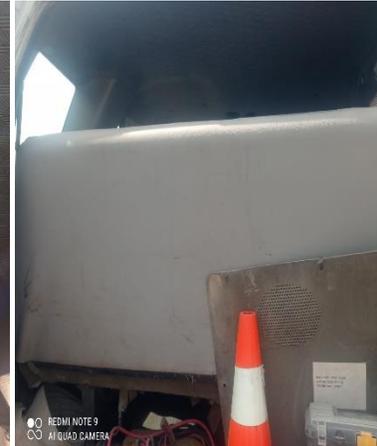
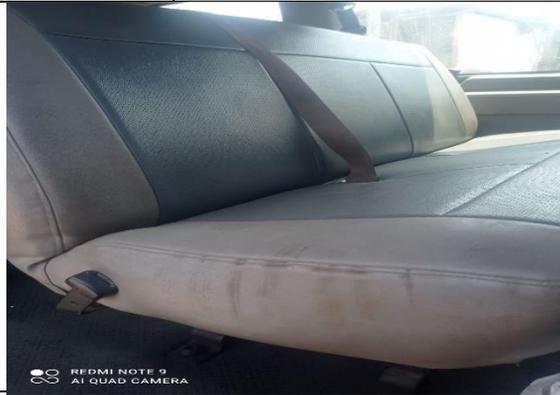
5- Asientos contaminados y cinturones de seguridad con grasa.

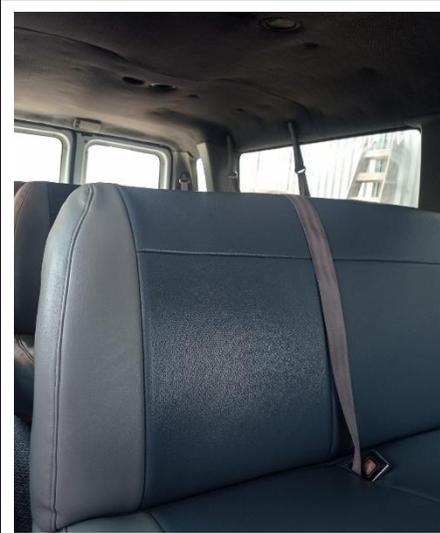
Descontaminación de techo interior con producto ABS SONAX

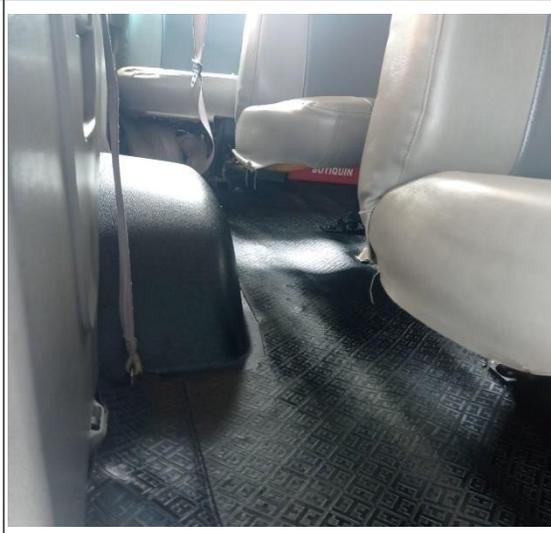
Descontaminación de asientos y cinturones de seguridad con de asientos. cloruro de potasio.

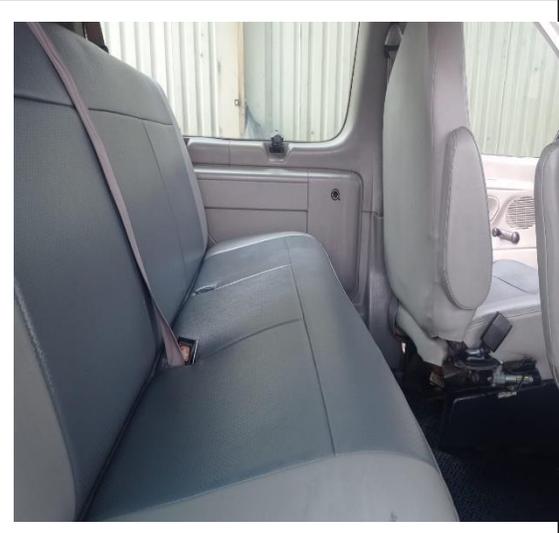
Siliconado y desinfección de piso.

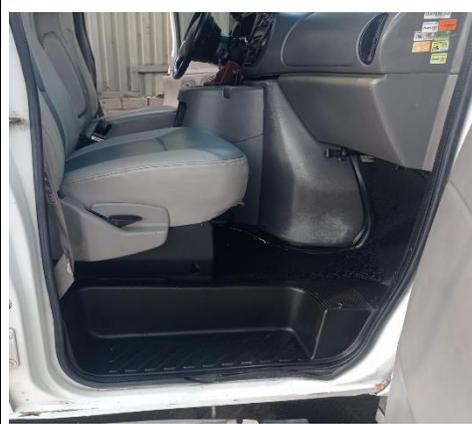
Siliconado de tablero. Sonax

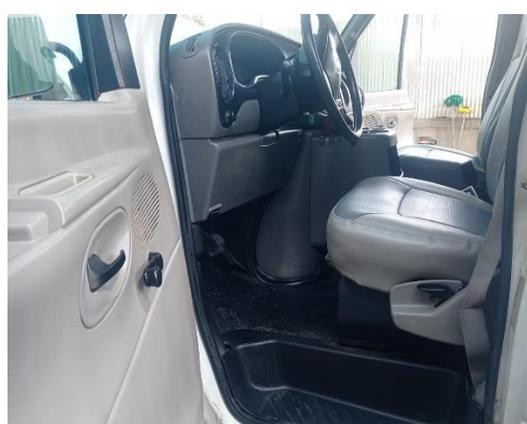
Limpieza de panel laterales y delantero, consola y timón. siliconado con protector UV.

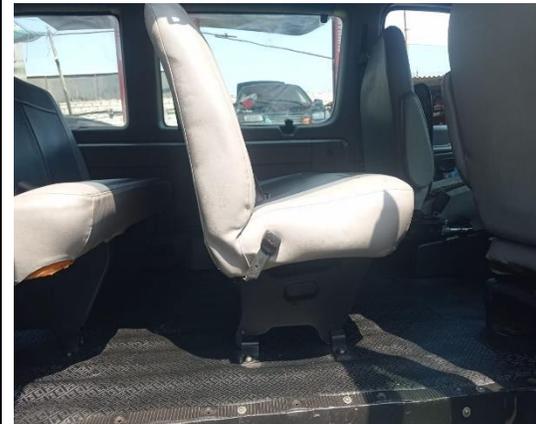
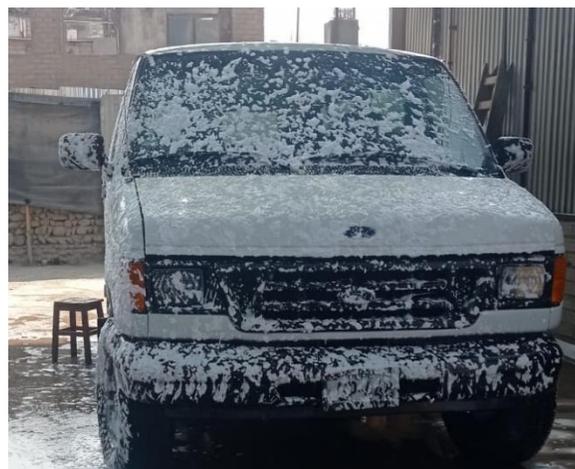
Limpieza de chasis y carrocería.
