**AUTOMOTRIZ J&B MOTORS SAC****INFORME TECNICO 0037-25****SERVICIO DE LAVADO**

| MARCA: FORD E3500 | MODELO: ECOLINE |
| PLACA: EGP 446 | KILOMETRAJE: |

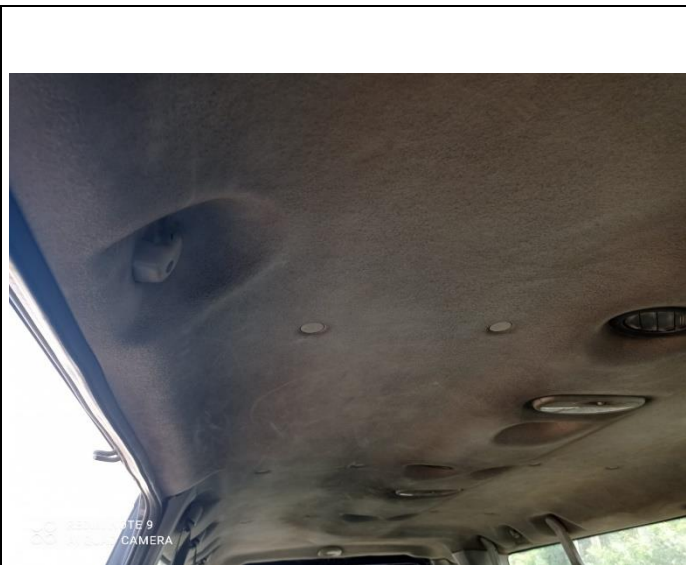
1- Techo interior contaminado de grasa y polvo.

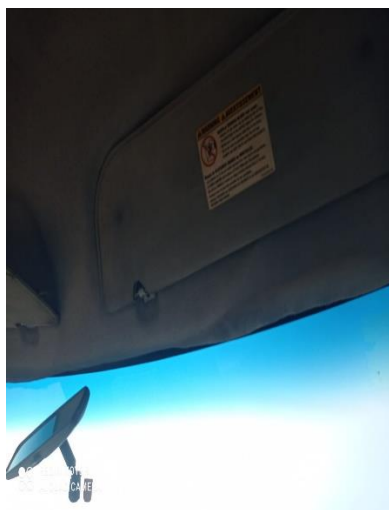
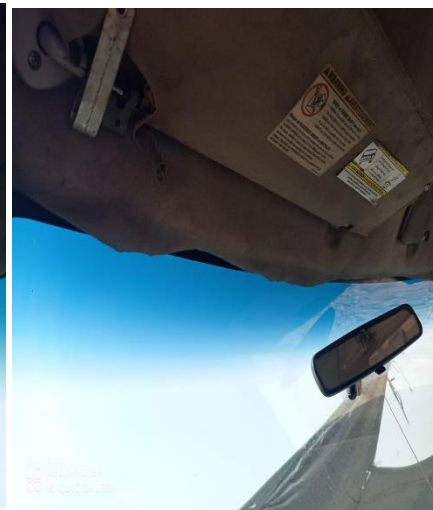
- Lavado de techo contaminados de grasa, polvo y reparación de tapiz.

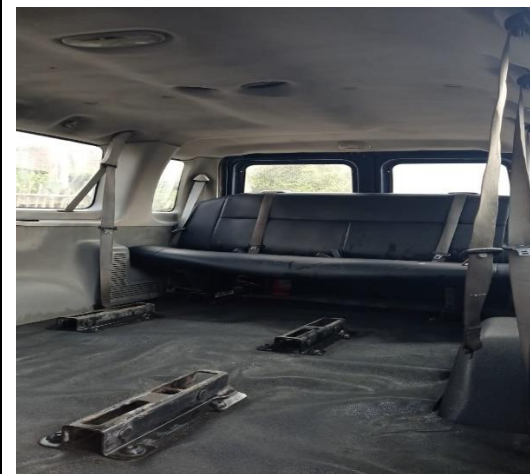
2- Piso maltratados reseco y cinturones con grasa.

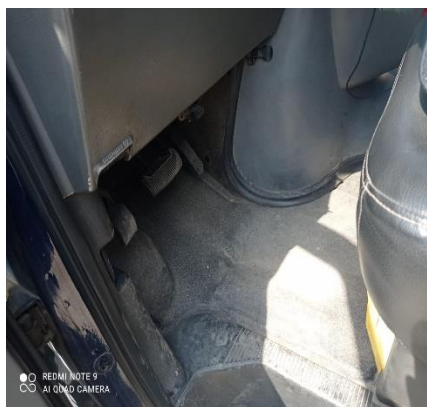
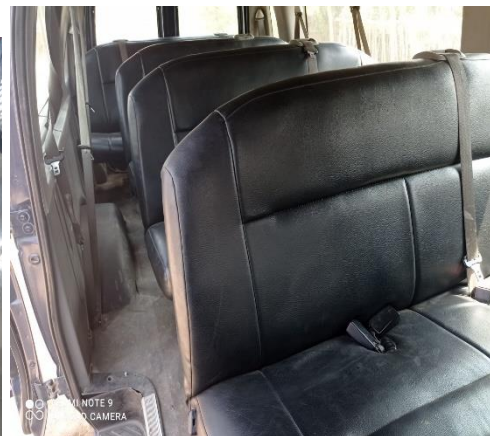
Falta de limpieza y descontaminación de piso, con silicona de piso sonax.

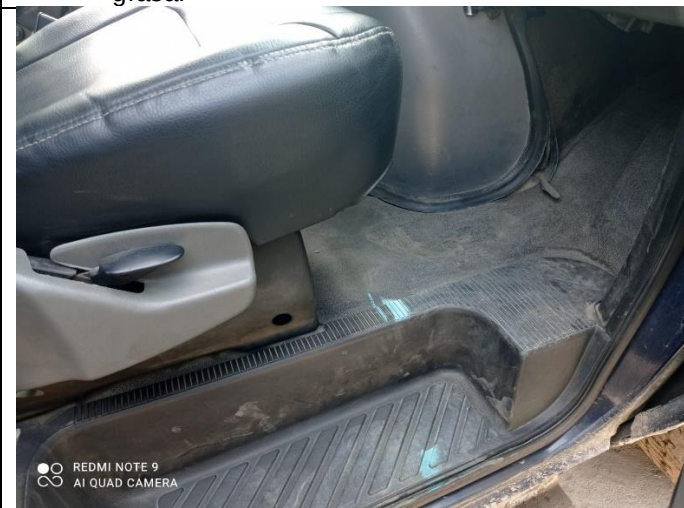
3- Lavado a presión chasis y carrocería.

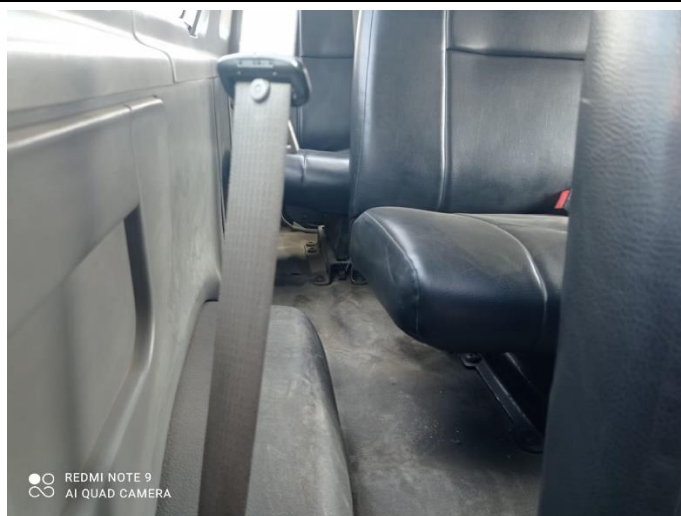
4- Descontaminación de tapiz lateral y siliconado con sonax uv.

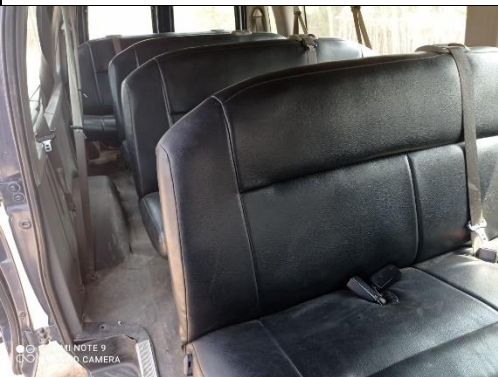
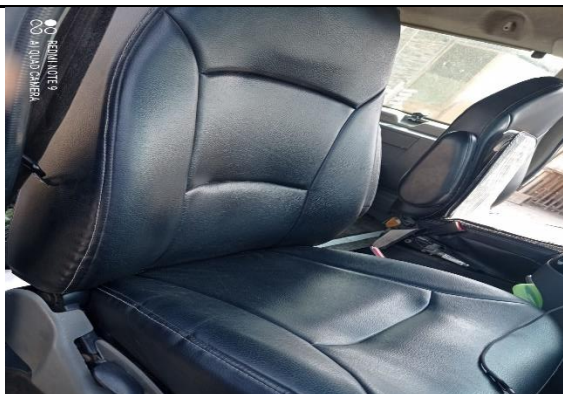
5- Asientos contaminados y cinturones de seguridad con grasa.

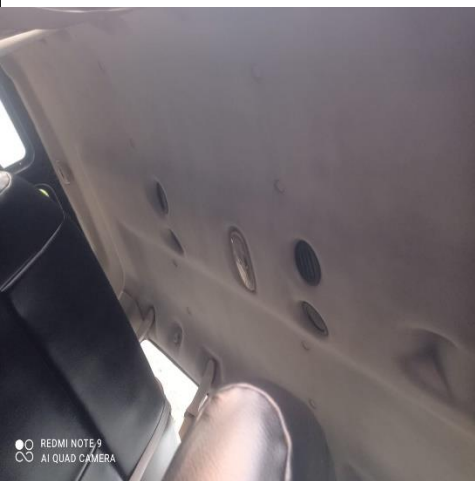
| Descontaminación de techo interior con producto ABS SONAX | Descontaminación de asientos y cinturones de seguridad con de asientos. cloruro de potasio. | Siliconado y desinfección de piso. |

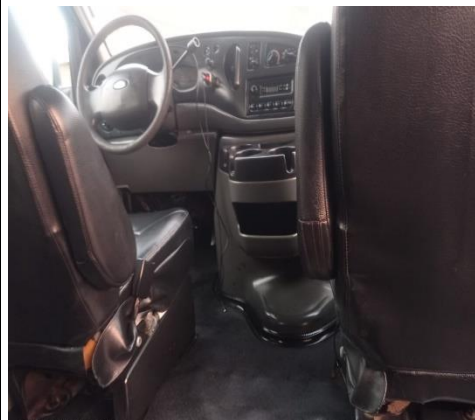
| Siliconado de tablero. Sonax | Limpieza de panel laterales y delantero, consola y timón. siliconado con protector UV. | |

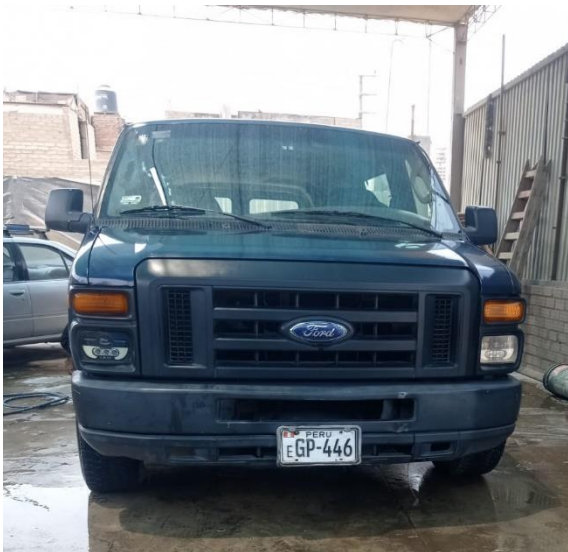
| Limpieza de chasis y carrocería. | | |
