AUTOMOTRIZ J&B MOTORS SAC

INFORME TECNICO 0024-25
SERVICIO DE DIACNOSTICO

MARCA: NISSAN FFRONTIER	MODELO: 4X4
PLACA: EGQ 715	KILOMETRAJE: 266107
COMBUSTIBLE: DIESEL

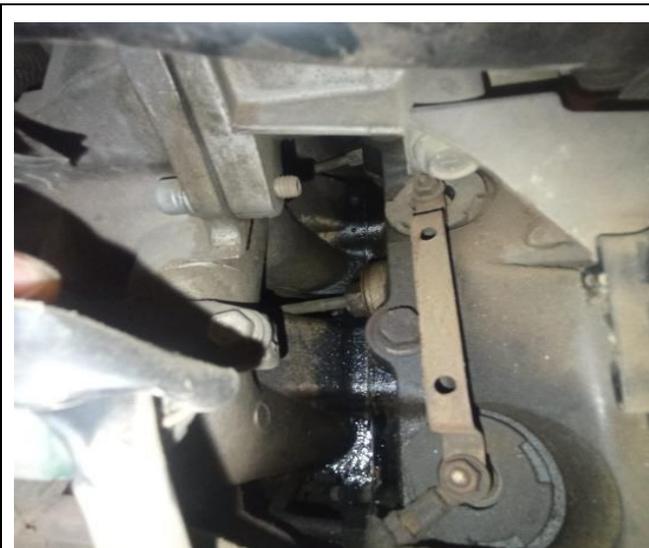
1- Sacar el múltiple de admisión y la tapa de balancín para localizar la presencia de aceite

1- Cambio de zapatas nuevas.	2- Limpieza múltiple de admisión	3- Cambio de pastillas de freno.

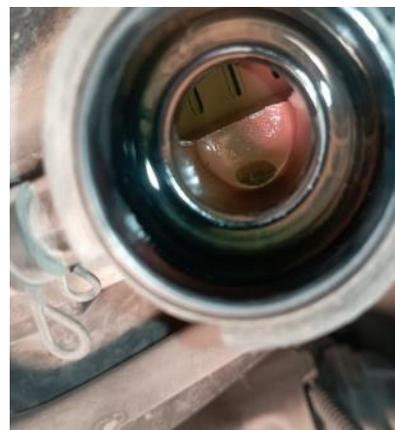
2- Falta de refrigerante en el radiador, precia de fugas en las mangueras (**observación posible recalentamiento**)

4- Armado y cambiado de termostato.	5- Cambio de disco de freno.	6- Reparación de cañería y refrigerante.

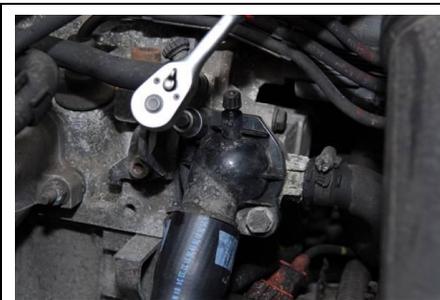
3- Cambiar el termostato de la unidad ya que se encuentra dañado o atascado en posición cerrada presenta y presenta los mismos síntomas que una purga del sistema de refrigeración mal hecha

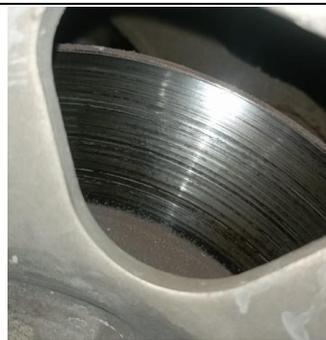
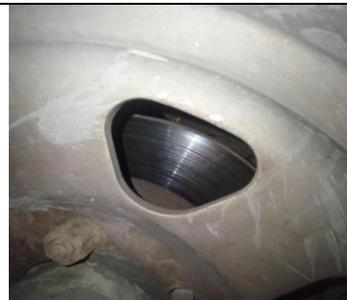
4- Los dos discos de freno se encuentran rayados es necesario hacer un cambio por unos nuevos. Las paredes de los discos están en 1mm y esto producto del uso y sin cambiarlo en su momento.

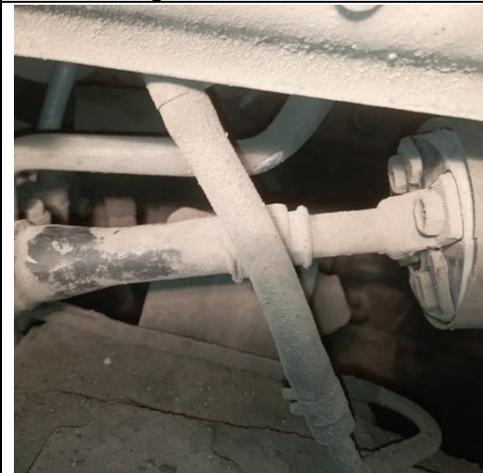
5- Brazo cardánico entre el timón y caja hidráulica está en mal estado cambiar por uno nuevo (**urgente**).

- Armado y desarmado para su reparación brazo de dirección.

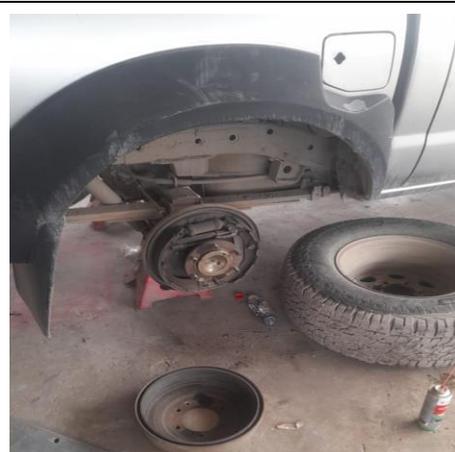
6- La zapata se encuentra con desgaste y presencia de óxido, se recomienda cambiar las zapatas posteriores

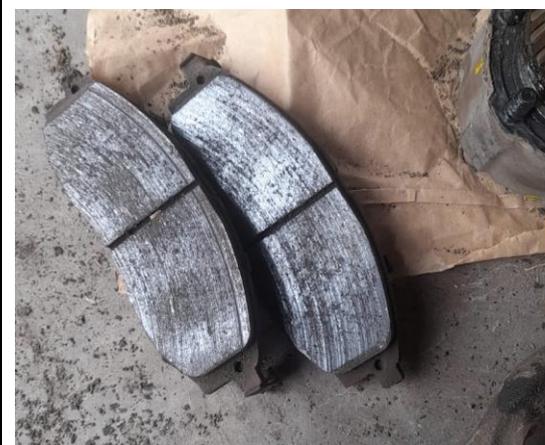
7- Se detectaron las pastillas de freno con desgaste al 80% parte delantera.

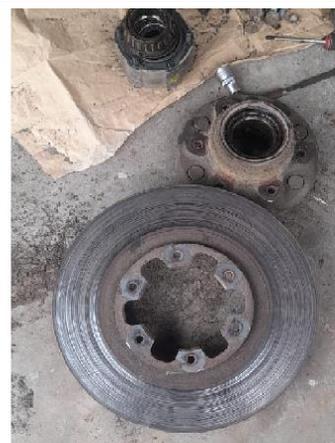
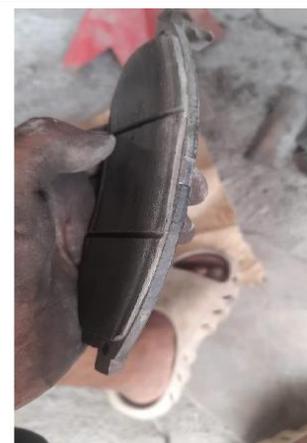
Perno de trasmisión roto, disco rayado y pastillas gastadas.
