# EFA AUTOMOTRIZ AUTOMARCAS

## INFORME TECNICO EFA0425

Asunto: Informe de Mantenimiento Preventivo / Cambio de Repuestos en el Sistema de Lubricación -“Carter”

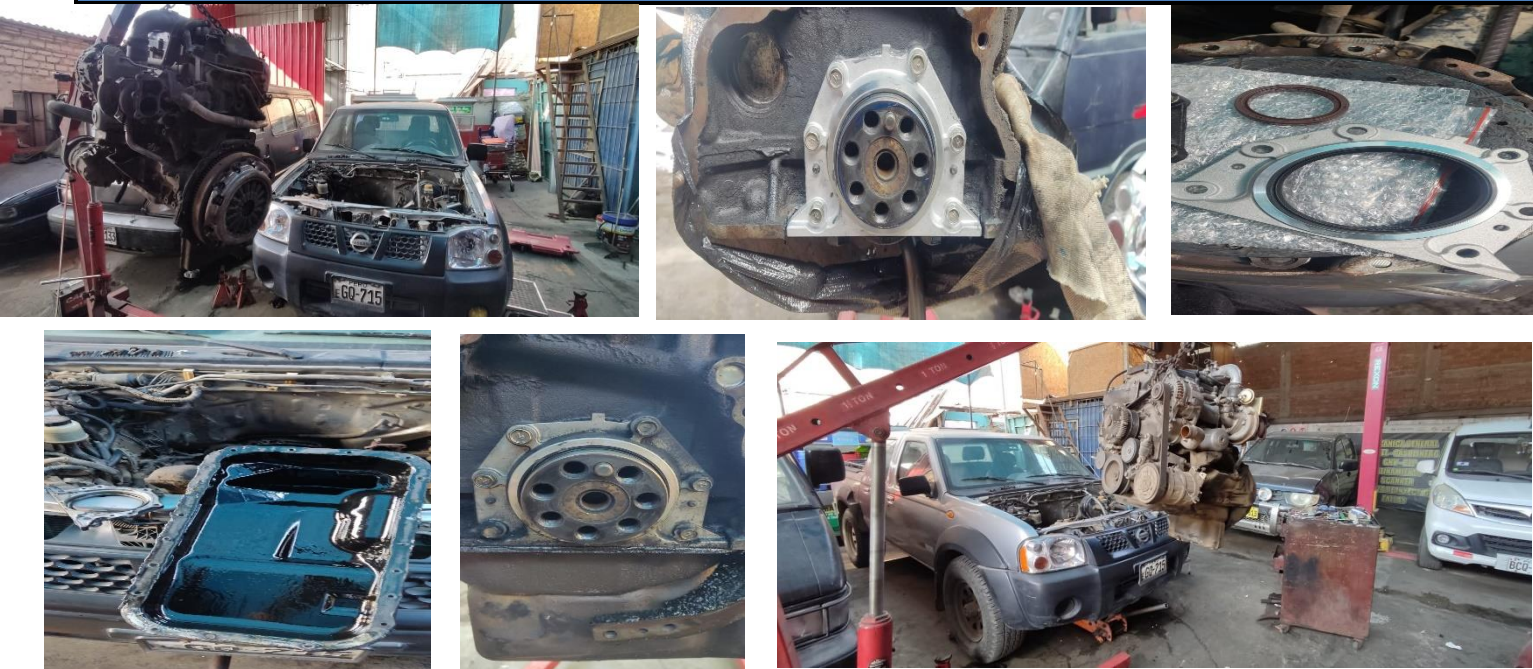
### 4. IMÁGENES DEL PROCESO DE MANTENIMIENTO

El vehículo presenta fuga de aceite en el sistema de lubricación por el lado del Carter producto de un desgaste interno.  
El cárter y el bloque del motor puede deteriorarse por el tiempo, el calor o daños. Busca residuos aceitosos en los bordes del cárter.

- Desmontaje y montaje de motor y caja de Cambios
- Cambio de retén posterior de cigueñal
- Cambio de retén delantero
- Desmontaje de cárter y limpieza
