| | RUC: 20602612270<br><b>AUTOMOTRIZ J&amp;B MOTORS SAC</b> | | |
| | <b>INFORME TECNICO 0040-25</b> | | |
| | <b>SERVICIO DE DIACNOSTICO</b> | | |

5. INSPECCION DE LA VAN EGP 446

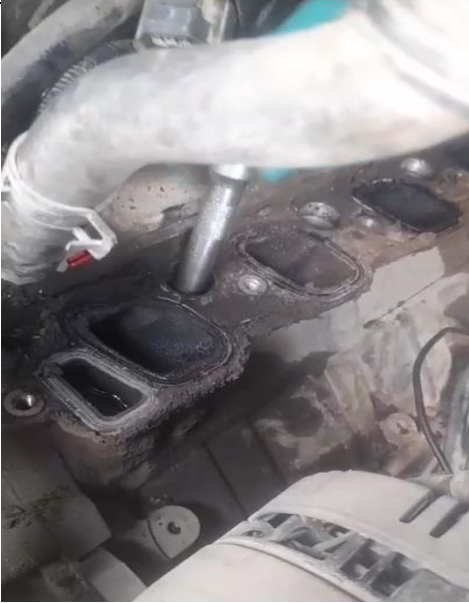
| 1- Extracción De Bujia Partida y Cambio Por Nuevas. | 2- Sacar el múltiple de admisión para su limpieza. |

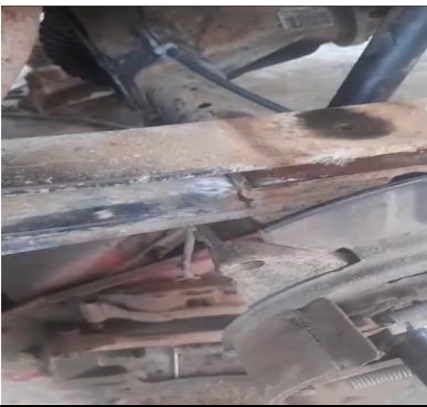
3- Cambio de hoja de muelle roto. Lado posterior izquierdo.

La van de placa EGP 446, llegó con pérdida de fuerza al momento que se realizó el diagnóstico se encontró una bujía rota pegada con silicona ya que anteriormente no la pudieron sacar. También se encontraron 22 soportes de los chasis vencidos, es por eso que se rompen los muelles porque ya no hay amortiguaciones, en el diagnóstico de lubricantes y afinamiento hubo un descuido ya que se encontraron partículas de bronce y limalla de fiero milido, porque absolutamente no llegaron a cambiar el aceite en su kilometraje correspondiente.

- **Cambiar amortiguador delantero y posterior.**
- **Pintar el techo con protector anti oxido ya que presenta rajaduras y grietas.**
- **soldar los estribos de chofer y pasajeros, cambio de plancha.**
- **Se encontraron partículas de bronce y limalla metálica al momento d realizar el cambio de aceite, se encuentra en observación.**
- **cambiar los todos los topes del chasis.**
- **esta en observación la caja a los 4kl**
- **Aumentan una hoja de muelle mas para evitar la rotura de muelles.**

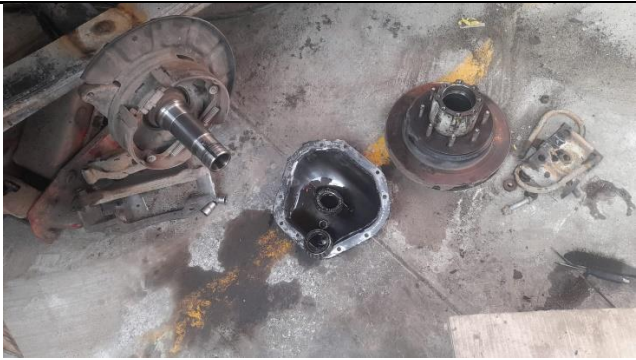
4- Mantenimiento del sistema de freno, discos, zapatas y pastillas, **No Requiere Cambio.**

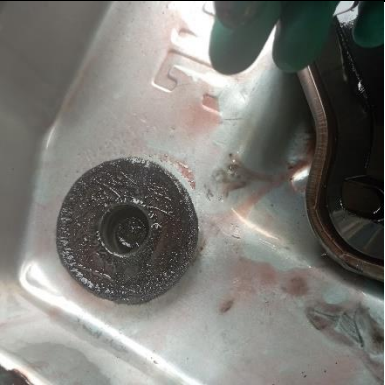
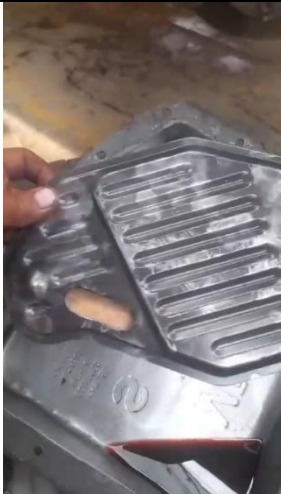
5- Cambio De Aceite En El Sistema De Trasmisión, Caja Y Motor.

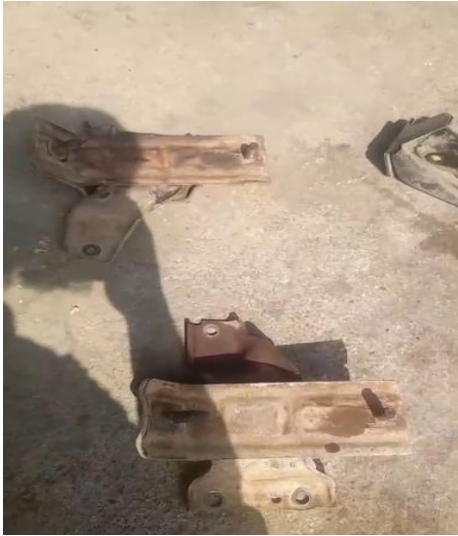
6- Montaje y desmontaje del soporte de motor 02 und. Se encuentran desgastadas, el motor ya q tiene una inclinación y choca con el chasis dañando el sistema eléctrico y convertidor de aire.

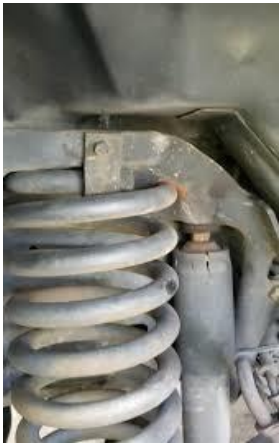
7- limpieza de chasis para la aplicación de undercoating

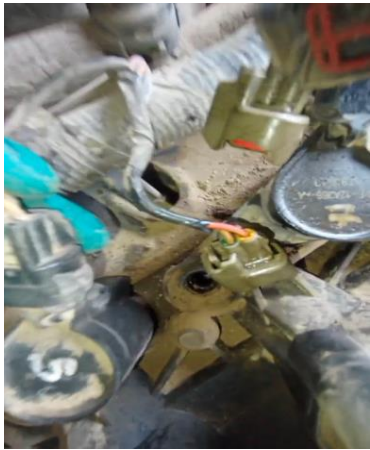
8- limpieza de bobinas ya que se encontraron pegadas con silicona.

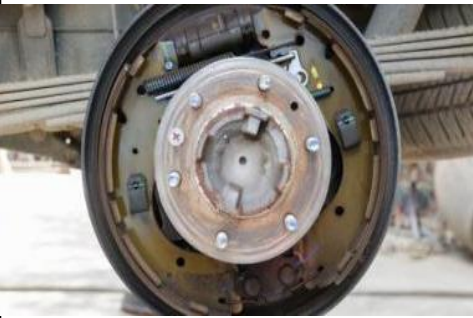
| 1- Limpieza y lubricación de zapatas, disco y pastillas de freno. | 1- Limpieza múltiple de admisión y afinamiento electrónico. | 2- Cambio de 8 bujillas. |

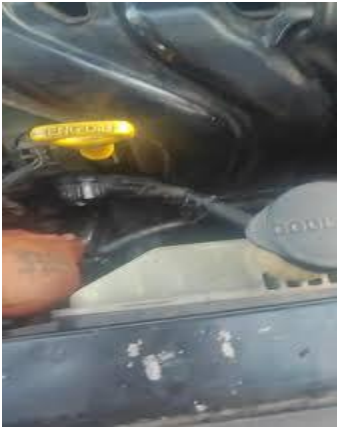
| 4- Armado y cambiado de termostato. | 5- Vulcanizado soporte de motor | 6- cambio de aceite motor, corona y trasmisión. |

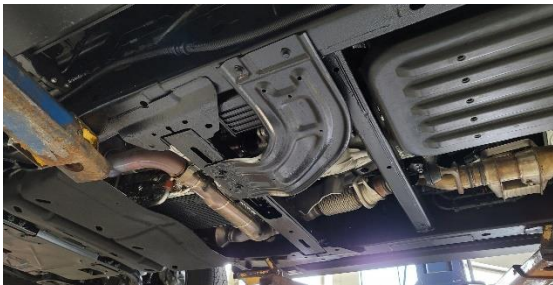
- Aplicación de undercoating.
