## INFORME 46867

# SERVICIO DE DIAGNÓSTICO DE EQUIPO DE CÓMPUTO

<b>Proyecto / Servicio</b>	SERVICIO DE DIAGNOSTICO DE EQUIPO DE COMPUTO.
<b>Equipo/ Modelo</b>	MACBOOK PRO A2141, EMC: 3347, S/N:C02FD92IMD6N

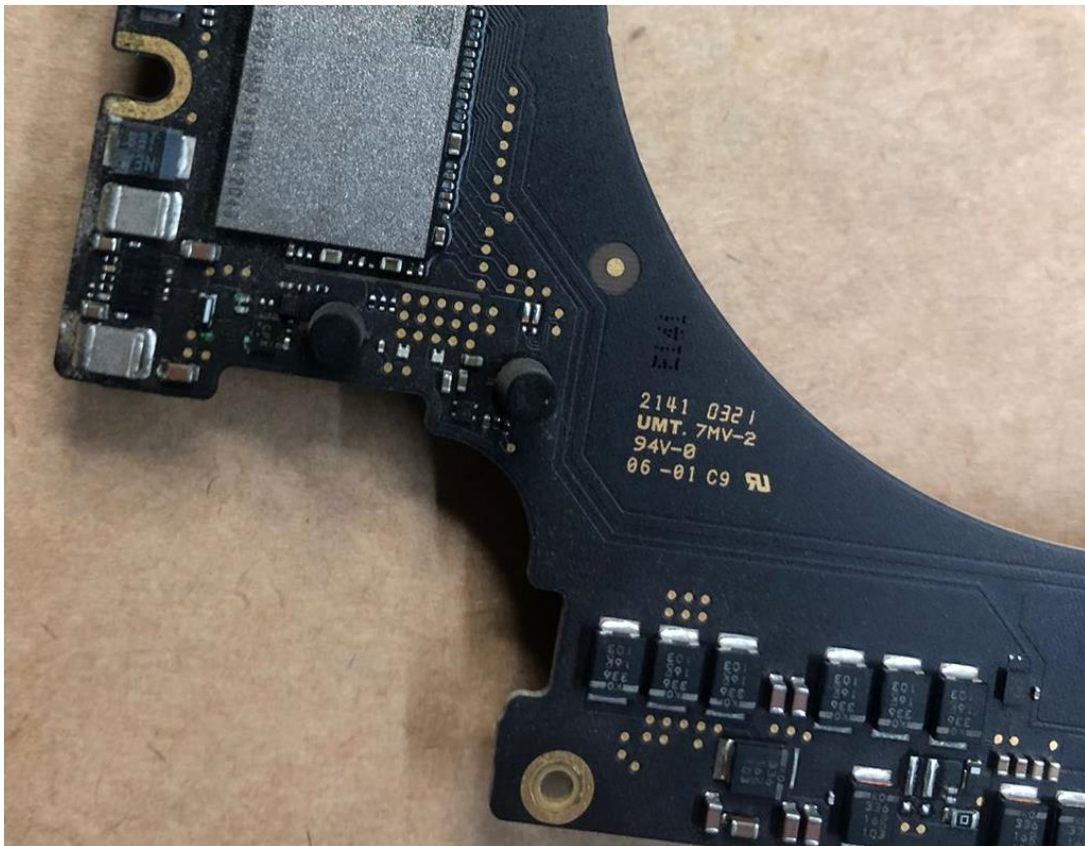
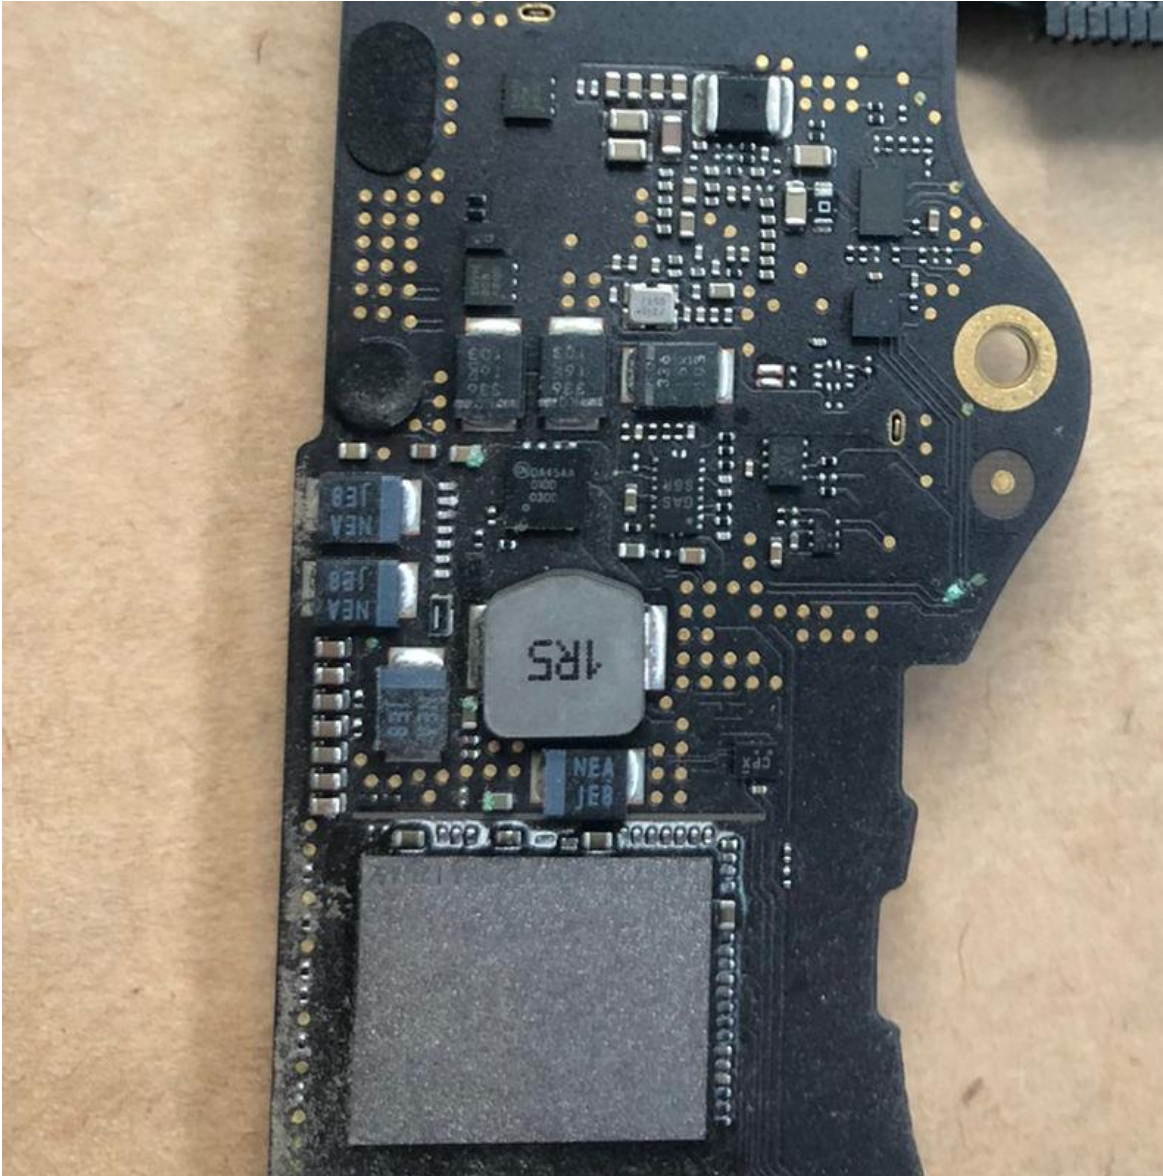
1. Inicialmente no se pudo verificar el funcionamiento del hardware y software ya que el equipo no enciende aun estando conectado al cargador.
2. Se procedió a retirar la tapa del equipo y a revisar internamente los componentes en su interior como la placa madre, fan cooler, batería, etc.; Se encontró sulfato en la placa madre, entre algunos integrados y componentes como en la etapa carga/fuente, como también se encontró sulfato en algunas pistas de comunicación. Posiblemente este problema sea ocasionado por la humedad del ambiente al que ha sido expuesto el equipo y a la falta de mantenimiento preventivo.

Se intentará realizar la reparación de la placa madre y se continuará con el diagnóstico, una vez que el equipo encienda se podrá realizar las pruebas respectivas para descartar alguna otra falla. Se realizará una cotización formal con el costo de la reparación de la placa madre del equipo.
