## COTIZACIÓN

N.º 00150-2026  
Fecha: 08/01/2026

TRABAJO SOLICITADO: Reparación de Caja Automática unidad vehicular EGP 446

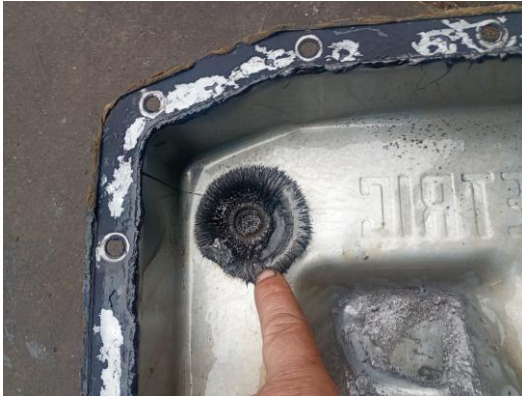
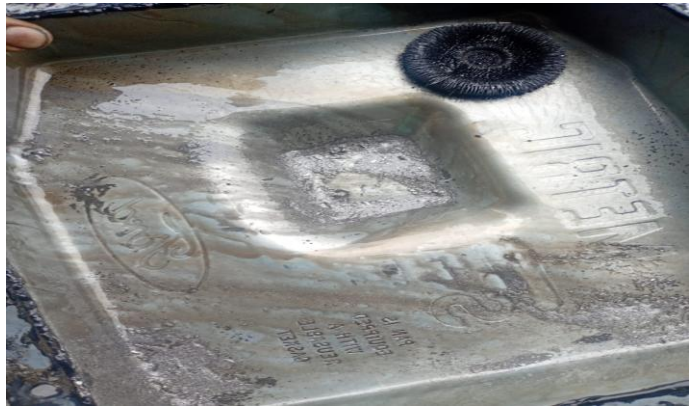
### Imagen 01

**Cantidad de limaña**

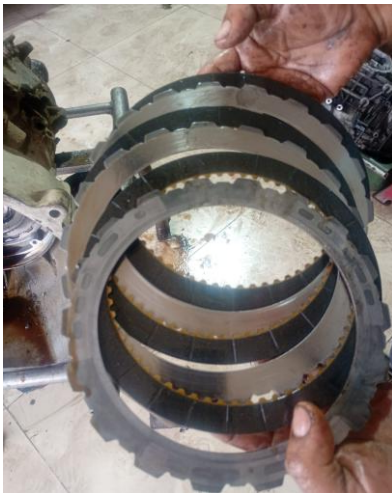
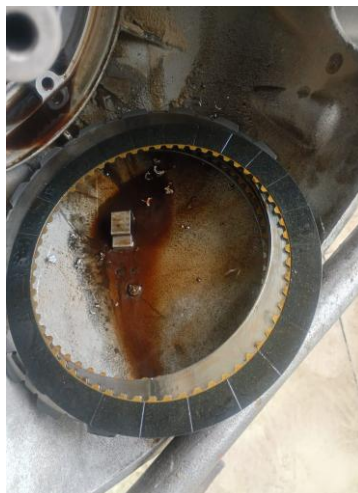
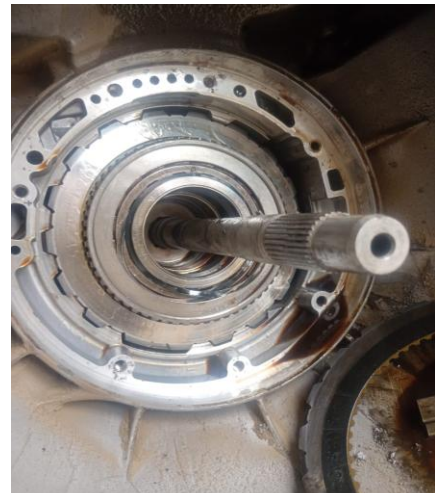
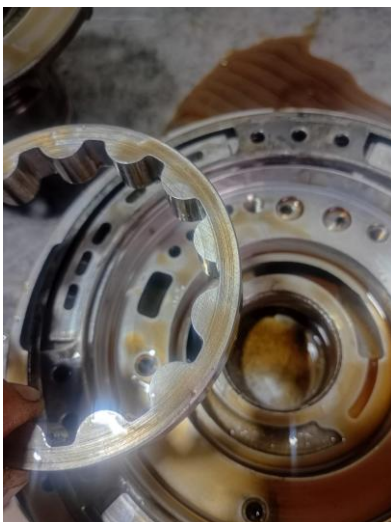
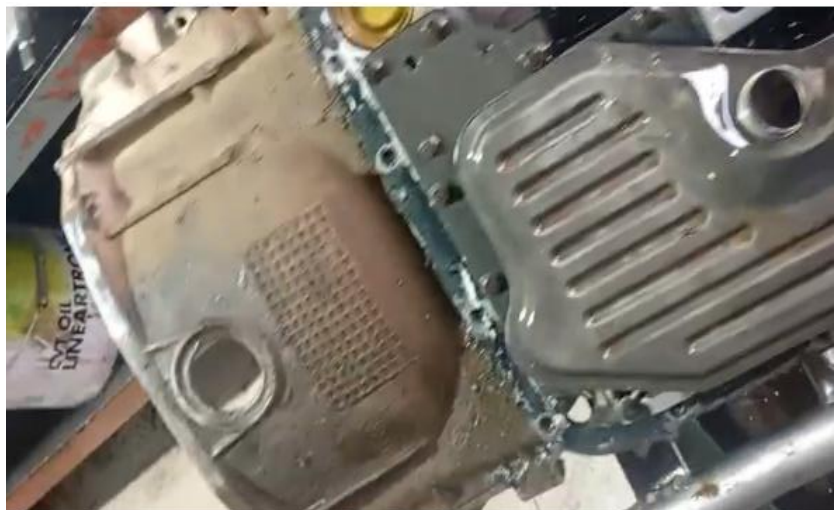
### Imagenes 02

**Kit Planetario no sirven y mas accesorios que se desarmaron**
