**AUTOMOTRIZ J&B MOTORS SAC**

**INFORME TECNICO 0035-25**

**REPARAR LA VAN EGO 016- FORD/ PARTES DAÑADAS SISTEMA DE VENTILACION**

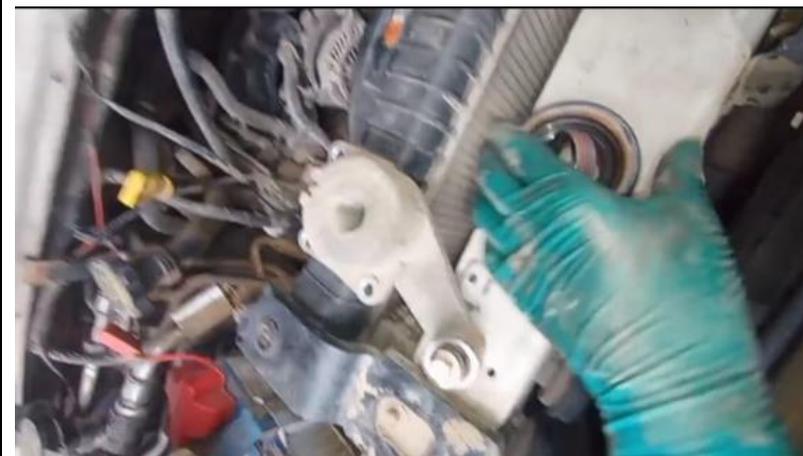
1- Montaje y desmontaje de la base y guía de faja de ventilación.

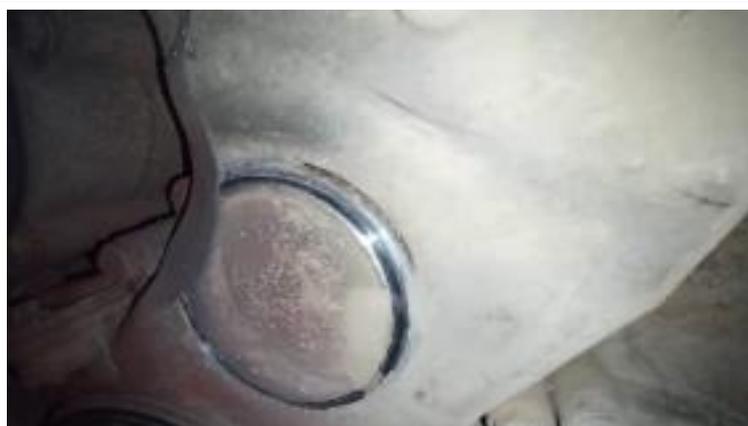
2- Al momento del desmontaje observamos que la guía de la base estaba rosando con la base del motor, esto hubiera provocado una perforación profunda y dañar la base.

- El tensor salió dañado al igual que la pared del motor.
- Realizar seguimiento a los sistemas de rodamiento que trabajan dentro del motor ya que por los años y usos todas piezas mecánicas se desgastan.

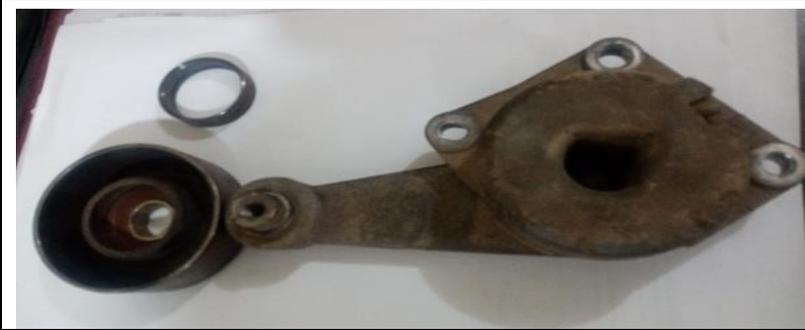
3- Se logró retirar la base y guías de la faja , teniendo como observación el desgaste de los alojamientos tanto para los pernos y rodamientos.
