AUTOMOTRIZ J&B MOTORS SAC

DATOS DEL VEHICULO:

MARCA: NISSAN FFRONTIER

PLACA: EGQ-715

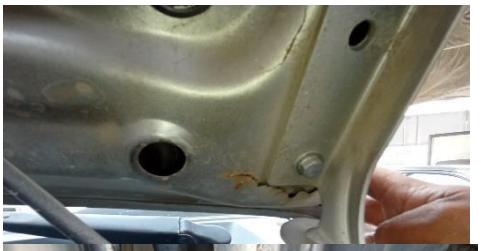
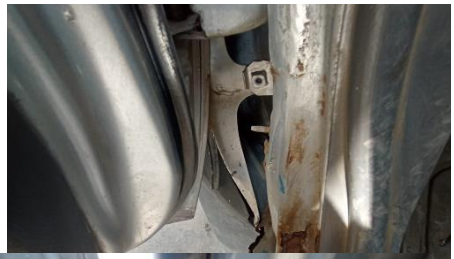
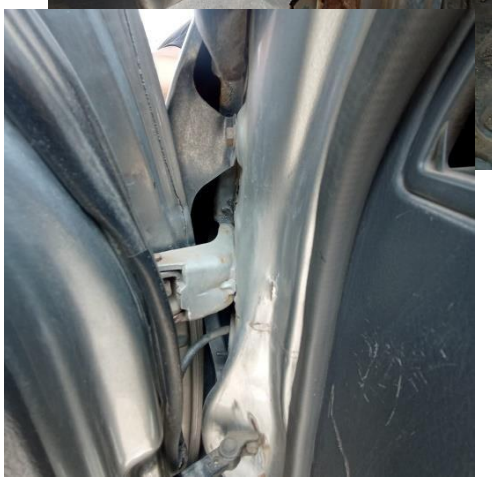
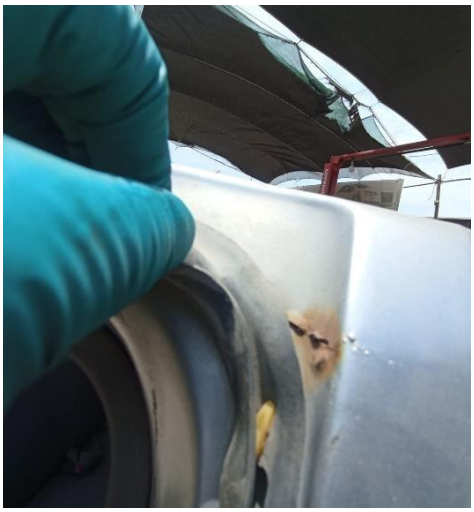
- **las partes dañadas y con presencia de óxido puertas piloto y copiloto/ delanteras.**
- **Base de puertas y columna oxidadas y carcomidas por oxido.**
- **Baranda de tolva oxidada y se necesita reforzar con Angulo A5**
- **Refuerzo de tolva por gritas de óxido.**
- **Techo en mal estado oxidada**
- **Brazo de soporte de capot oxidada.**
- **como urgencia se necesita su cambio y reparación. Como también cubrir las partes dañadas con pintura base**

En la imagen se puede apreciar la presencia de óxido en las partes principales del sistema de soporte, tanto en el capot delantero, puertas piloto, copiloto y techo.

Observación: algunas partes del techo está comenzando a podrirse y las esquinas de las puertas

Para dejar en óptimas condiciones la camioneta, se solicita cambiar toda la estructura dañada y ser emplazada con nueva plancha.
