**AUTOMOTRIZ J&B MOTORS SAC****INFORME TECNICO 0037-25****SERVICIO DE LAVADO**

| MARCA: FORD E3500 | MODELO: ECOLINE |
| PLACA: EGP 446 | KILOMETRAJE: |

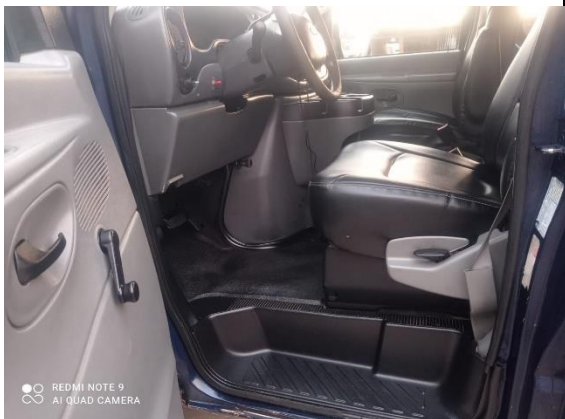
| Siliconado de tablero. Sonax | Limpieza de panel laterales y delantero, consola y timón. siliconado con protector UV. | |
