**INFORME TÉCNICO NRO 2024-069**

<b>UNIDAD:</b>	CAMIONETA
<b>MARCA:</b>	FORD
<b>MODELO:</b>	E-350
<b>MILLAS, KM:</b>	207,776
<b>PLACA:</b>	EGP-448

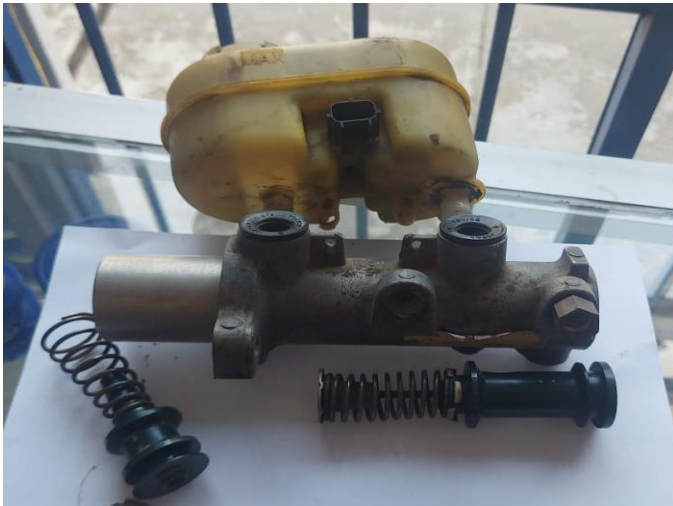
**DESARMADO DE LA BOMBA DE FRENO**

Se comenzó con el diagnostico del vehículo donde se observa que la bomba de freno no tiene presión hacia las ruedas y se empezó a desmontar la bomba de freno para la reparación de esta, reemplazando los accesorios con desgaste. Asimismo, se desmontaron las ruedas posteriores, de esta manera poder pulir los tambores de freno para su regulación de freno de estacionamiento

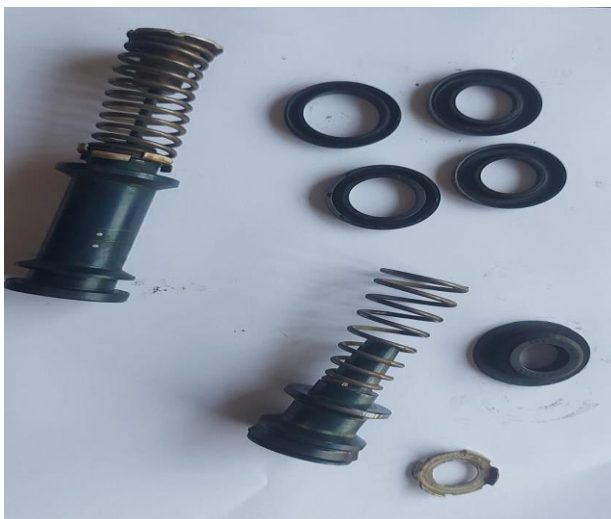
**ACCESORIOS DE BOMBA DE FRENO**

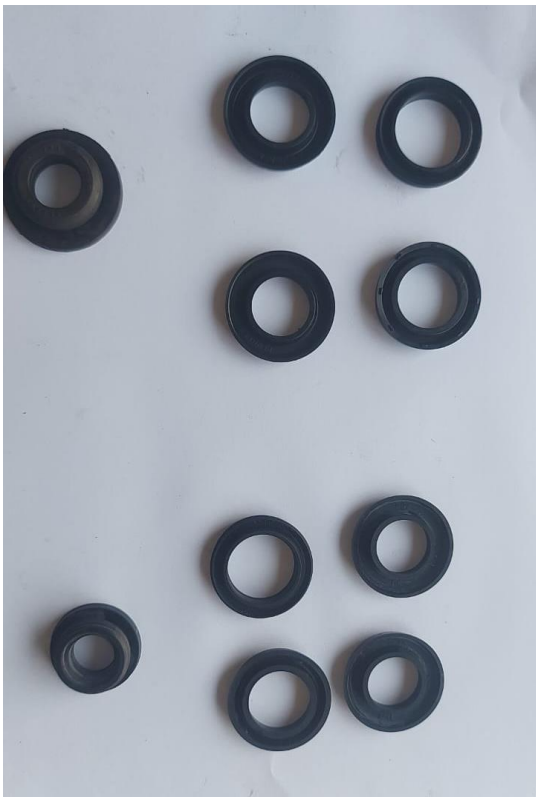
**JEBES DE BOMBA  
CON DESGASTE**

**JEBES DE BOMBA NUEVOS**

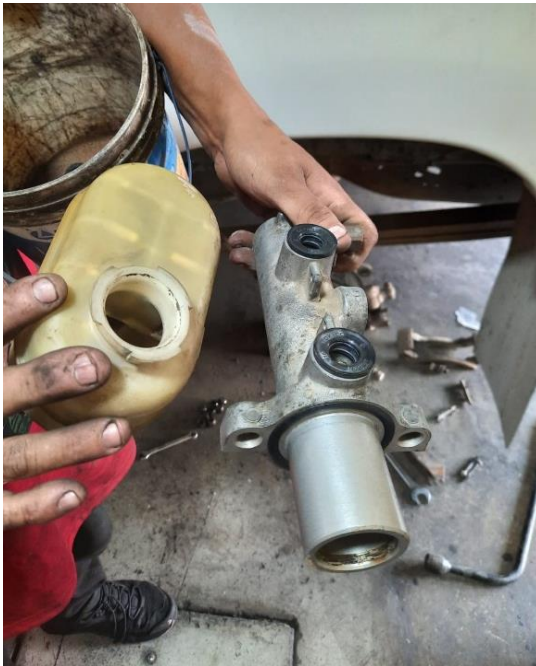
**ARMADO DE LA BOMBA DE  
FRENO**

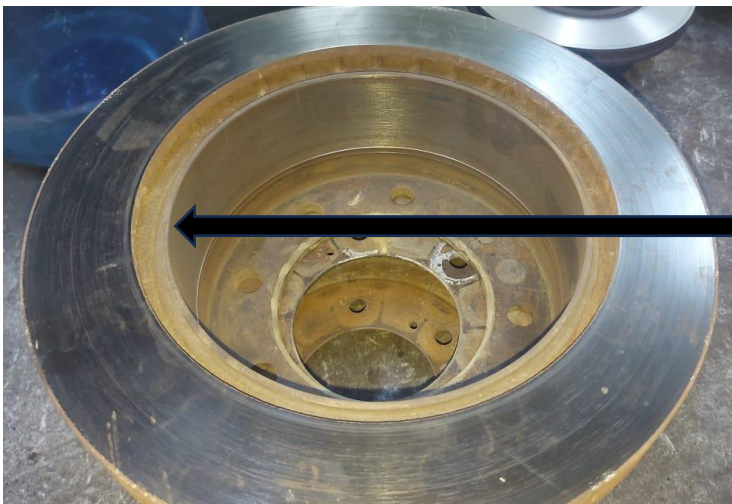
**PULIDO DE TAMBOR DE  
FRENO**
