AUTOMOTRIZ J&B MOTORS SAC

COTIZACION

Para el vehículo: Ford/350 VAN
Placa: EGP-448

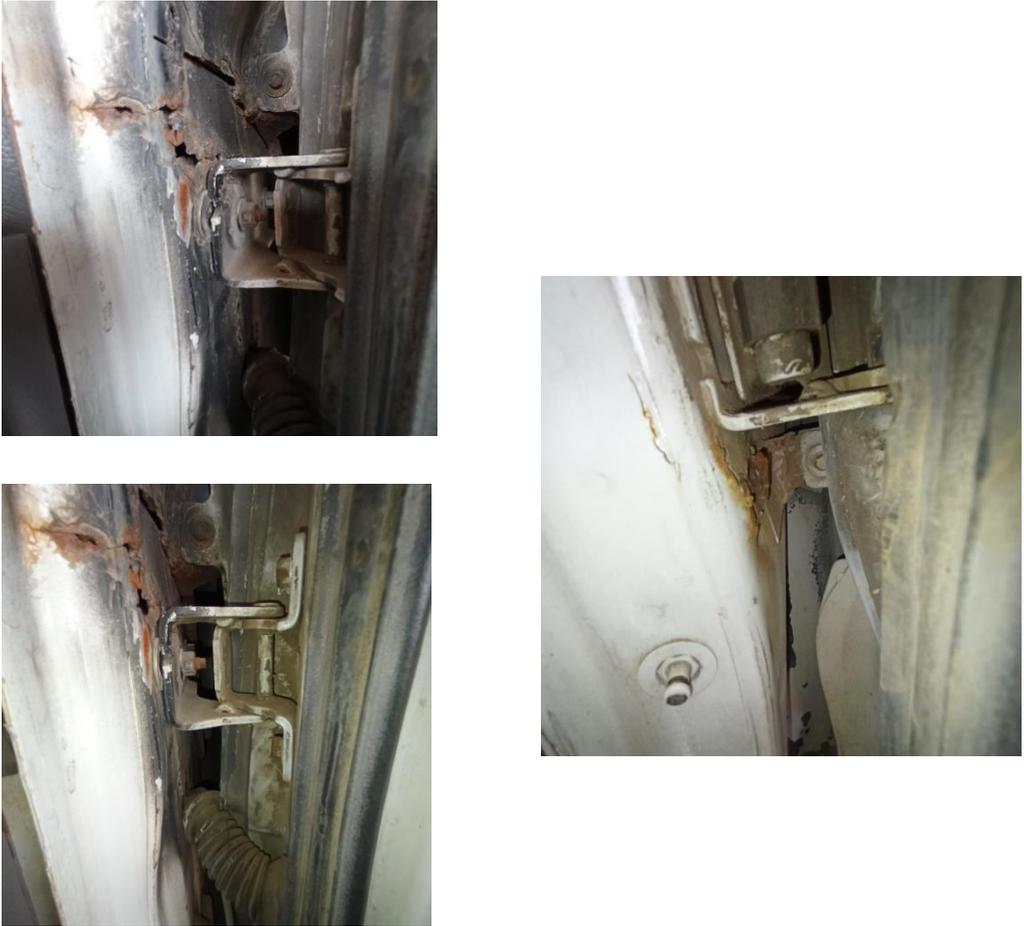
N°	DETALLE	IMAGEN
1	Puerta derecha Cambiar la plancha podrida, Poner plancha galvanizada de 1/16, embocinar las bisagras y pintado.

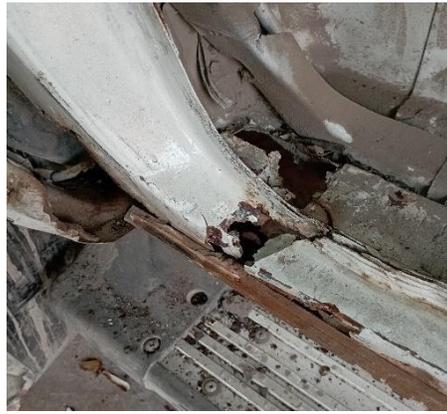
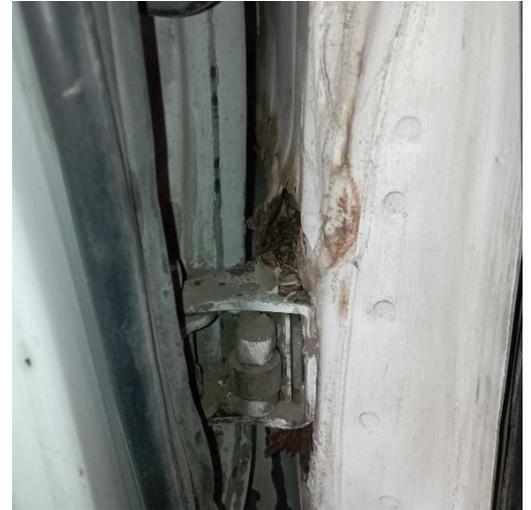
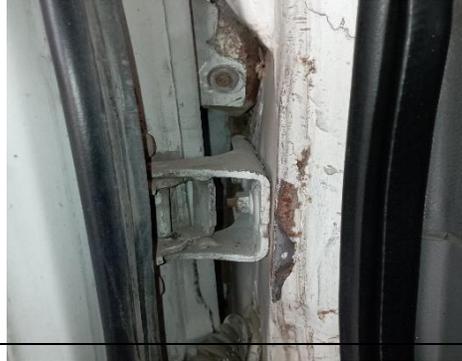
2

Puerta izquierda
Parchar los
estribos y reparar
las partes
dañadas con
planchas
galvanizadas,
también
embocinar las
bisagras y pintar.

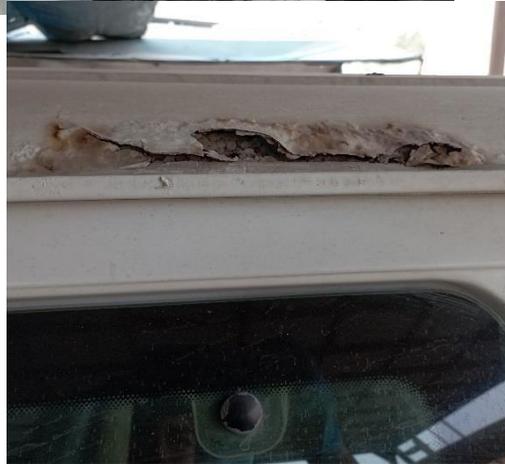
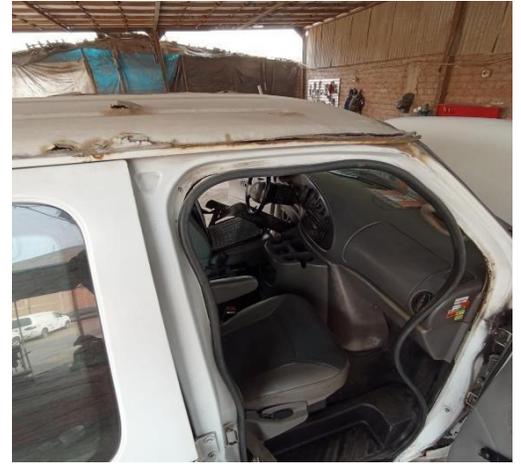
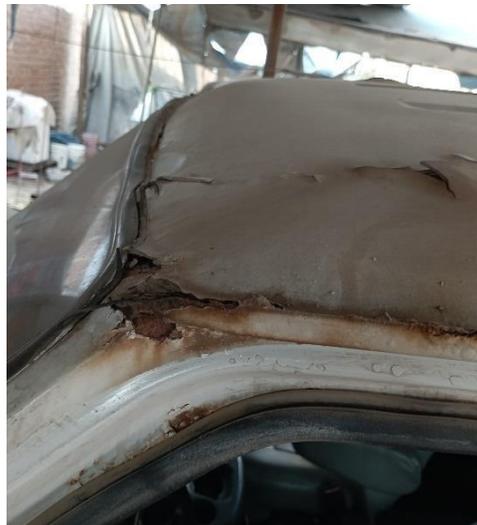
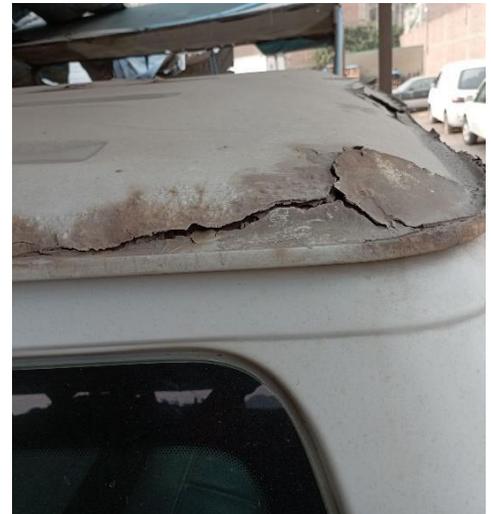
3

Techos
Los contornos del
techo recibirá
masillado y pintado
debido a que el
tapiz interior se
afectaría.

Las reparaciones de las puertas tienen garantía 06 meses
La reparación de techo no tiene garantía, solo es masilla por ende tendrá desgaste natural.
La unidad requiere de más labores, sin embargo se atiende lo más urgente según lo solicitado por el cliente.

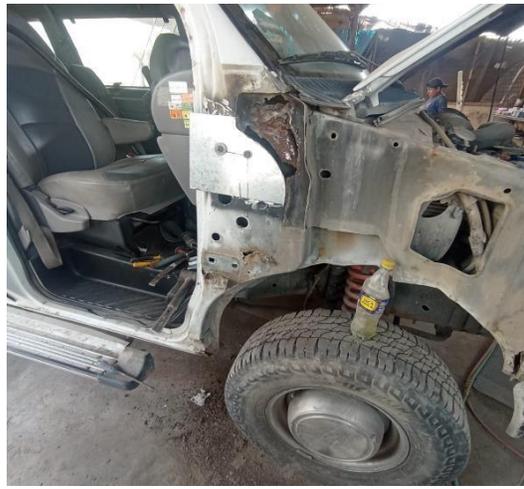
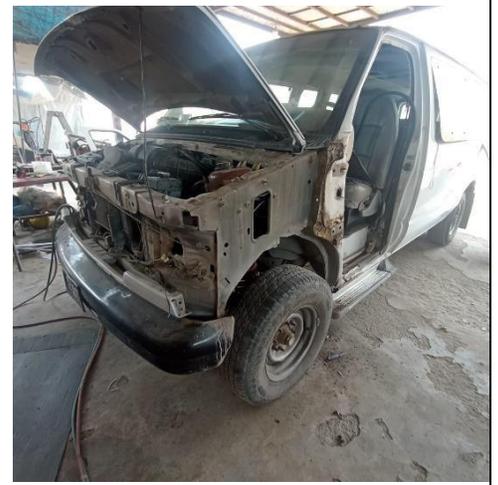
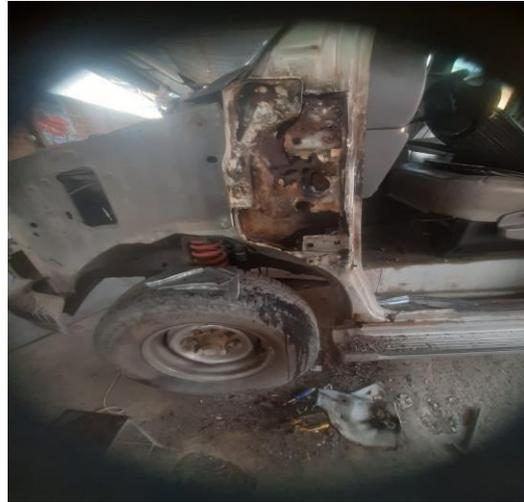
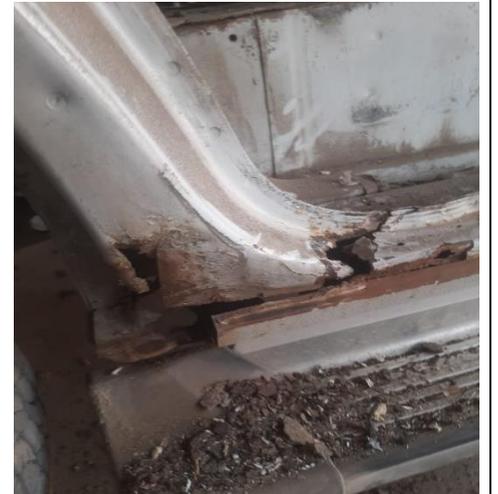
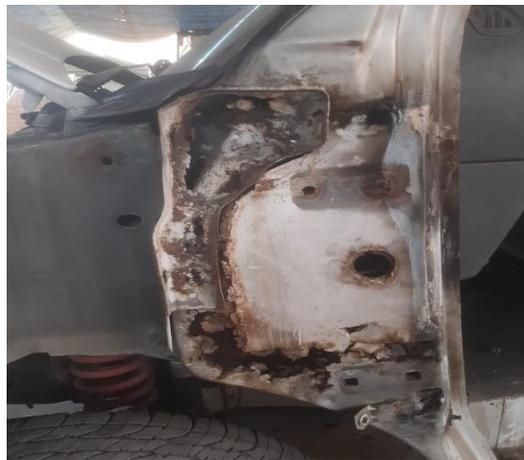
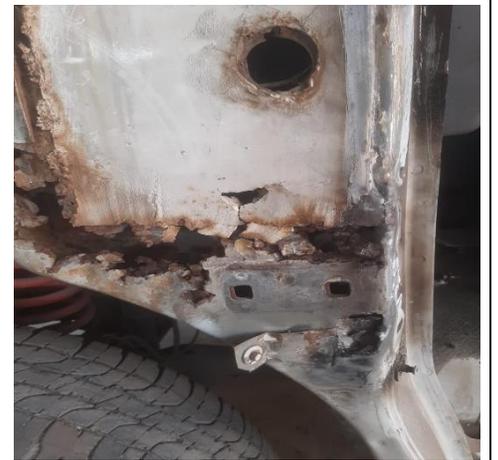
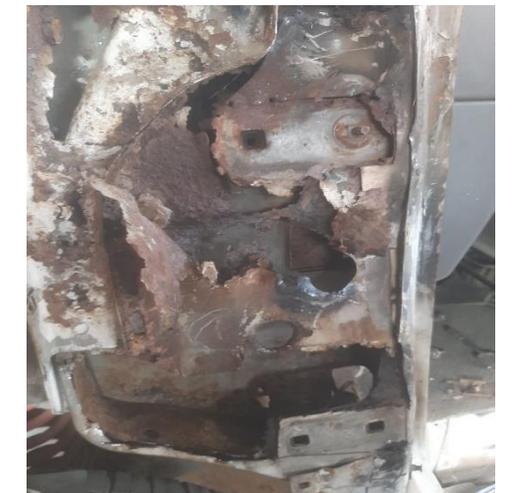
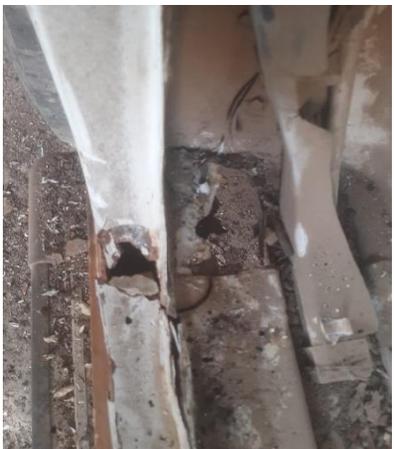
4

Carrocería en general
Desarmando y avanzase
De planchado y pintura, unidad requiere mano de obra profunda.

Se sugiere realizar un mantenimiento y tratamiento a la pintura con material anti óxido y epóxido, luego de planchar y pintar lo restante pendiente, adicionalmente, generar el cambio de los pisos de jebe por descaste así como limpieza profunda de tapicería de techos y asientos.
